**Függelék**

**Helyi védelemre javasolt építmények építészeti értékvizsgálati adatlapjai**

<b>ÖRÖKSÉGVÉDELMI ÉRTÉKVIZSGÁLATI ADATLAP</b>		<b>SORSZÁM: 1.</b>
<b>CÍM:</b> Település: Pörböly Utca, házszám: külterület Hrsz: 052/5

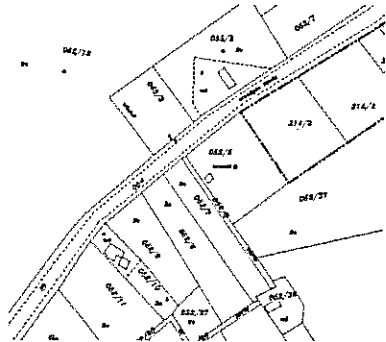
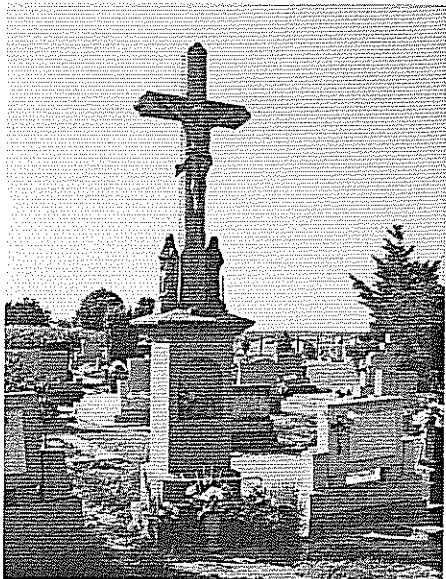
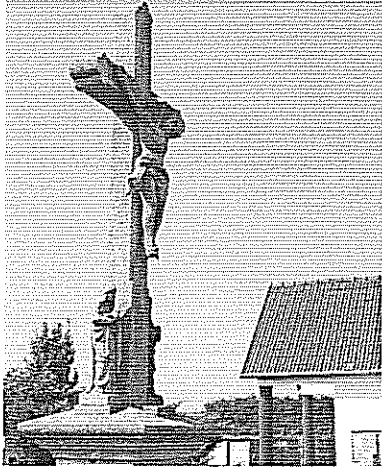
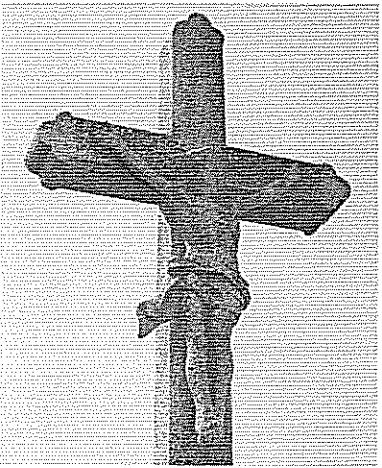
<b>JELLENLEGI VÉDELEM:</b>	<b>JAVASOLT VÉDELEM:</b> helyi védelem	
<b>AZ ÉPÍTMÉNYJELLENLEGI RENDELTETÉSE:</b> kereszt		
<b>AZ ÉPÍTMÉNY ÉS KÖRNYEZETÉNEK LEÍRÁSA:</b> A belterület nyugati oldalával szomszédosan helyezkedik el a temető, a fő úttól déli irányban. A temetőben található kőkereszt talapzatos.

<b>VÉDENDŐ:</b> A kereszt.		
<b>KORREKCIÓS JAVASLAT:</b> Korrekciót nem igényel.

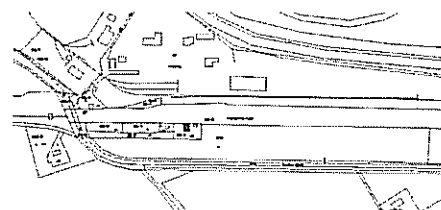
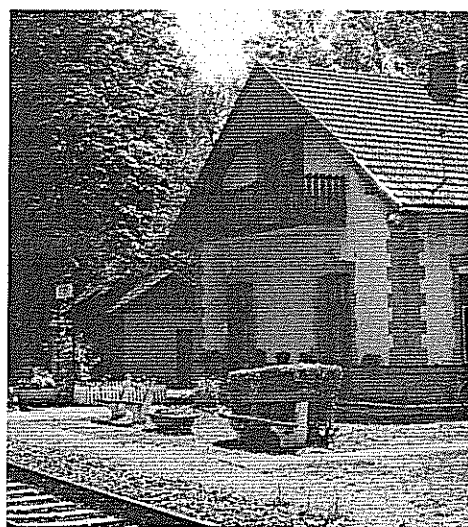
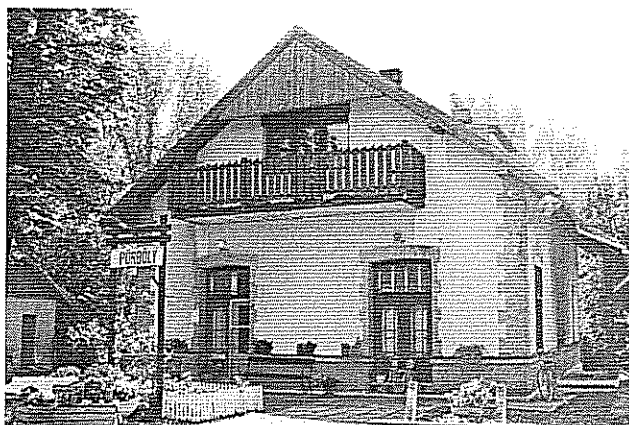
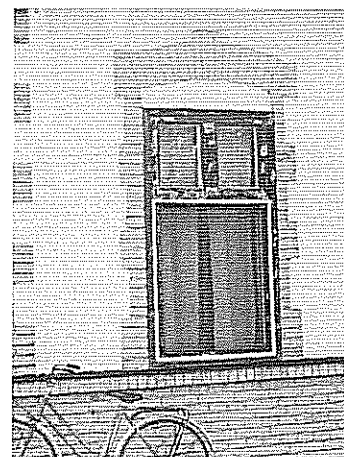
A település vasútállomása a belterülettől keleti irányban található.

Az épület homlokzati kialakításának jellegzetességei a szegmensíves nyílás kialakítások, illetve a vakolt és téglafelületek együttes alkalmazása.

az épület tömege, homlokzatai.

Javasolt az épület rekonstrukciója fellelhető korabeli fotók alapján.

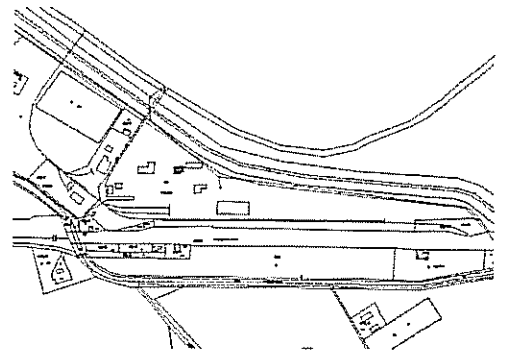
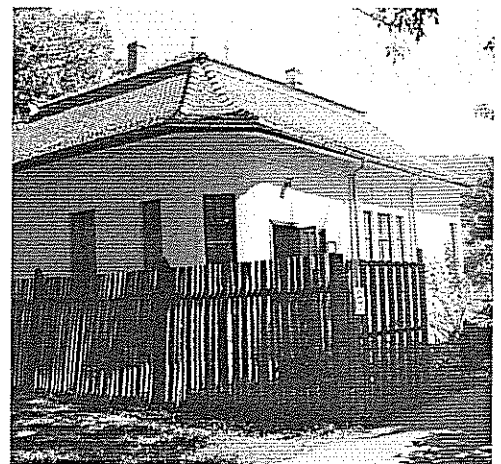
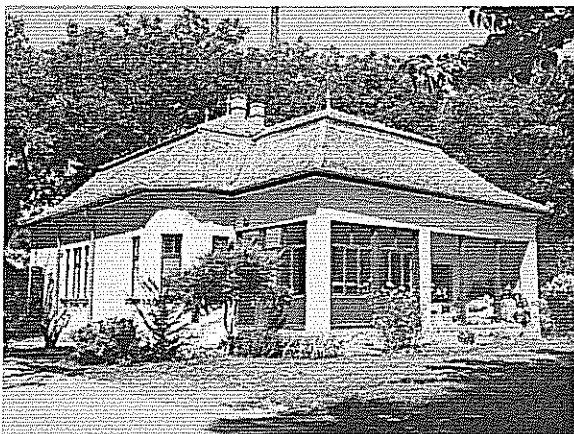
A fűrészüzem irodaépülete feltehetően a XX. század első felében épült. A mansard tetős épület további jellegzetességei a nyújtott osztott üvegezésű ablakai. Az épület tornácát üvegfelületekkel látták el a későbbiekben.

Az épület tömege, homlokzatai.

Korrekciót nem igényel.
